EXCMO. AYTO. DE HUELVA

MEMORIA PRELIMINAR Y FINAL

Intervención Arqueológica Puntual Cerramiento y limpieza en la Fuente Vieja (Huelva)

SEPTIEMBRE 2014

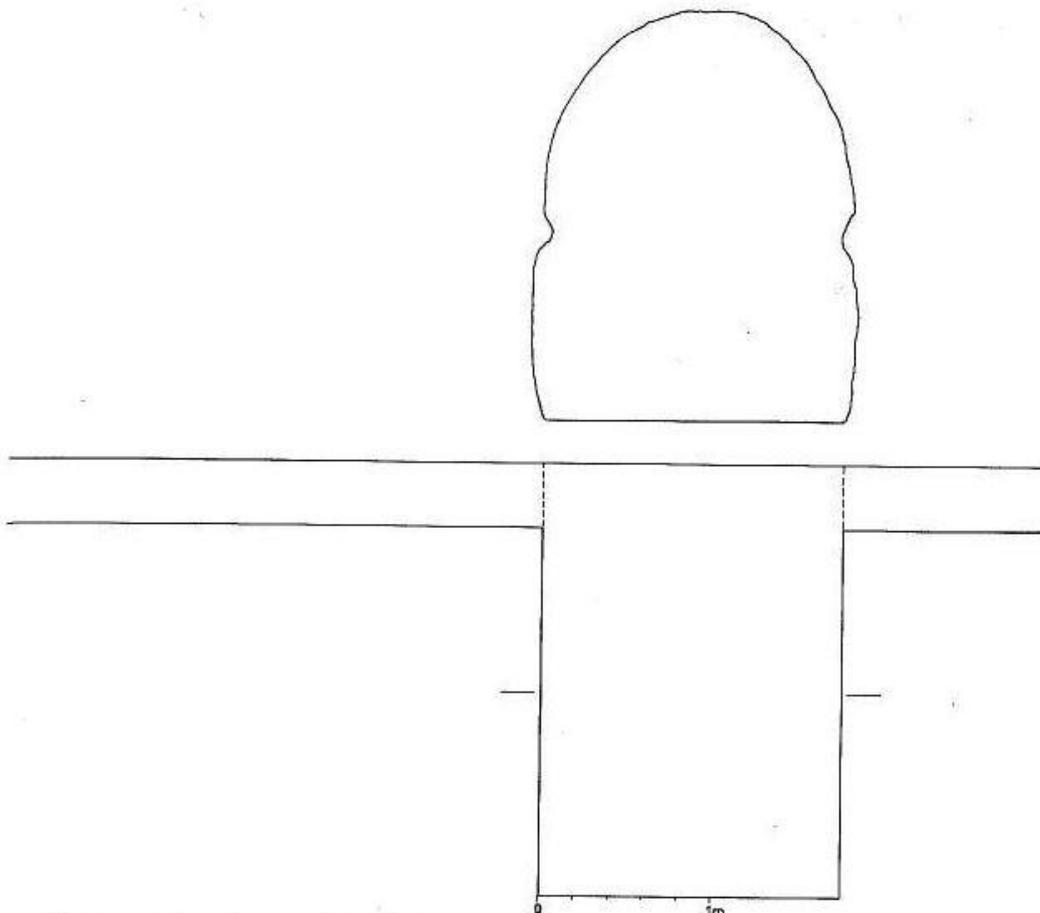
“[...] un pequeño habitáculo de 2'50x1'80 m. con una altura máxima de 2'40 m. La pared posterior está realizada con **bloques de arenisca** de mediano tamaño unidos sin argamasa e igual sucede con los paramentos laterales que ofrecen **la misma técnica constructiva hasta una altura de 1,40 m.** A partir de ahí comienza la **cubierta abovedada que, por el tipo de ladrillo y la mezcla utilizada, debió hacerse en época muy moderna, quizás en las obras de remoción que se llevaron a cabo con motivo del 4º Centenario del Descubrimiento.** Igual sucede con la pared que sirve de **fachada, donde se muestran palpablemente las numerosas modificaciones sufridas**, al ser la zona que se ha utilizado para el acceso. [...] Junto a la pared posterior y a ambos lados se abren unos **vanos rectangulares de 1'30 m. de alto x 0'40 m. de ancho**, realizados en la misma piedra arenisca de la cámara, que sirven de acceso a la galería.” (GARCÍA Y RUFETE, 1996: 33)

Fig. 2. Planta y sección de la cámara subterránea de La Fuente Vieja (GARCÍA Y RUFETE, 1996)

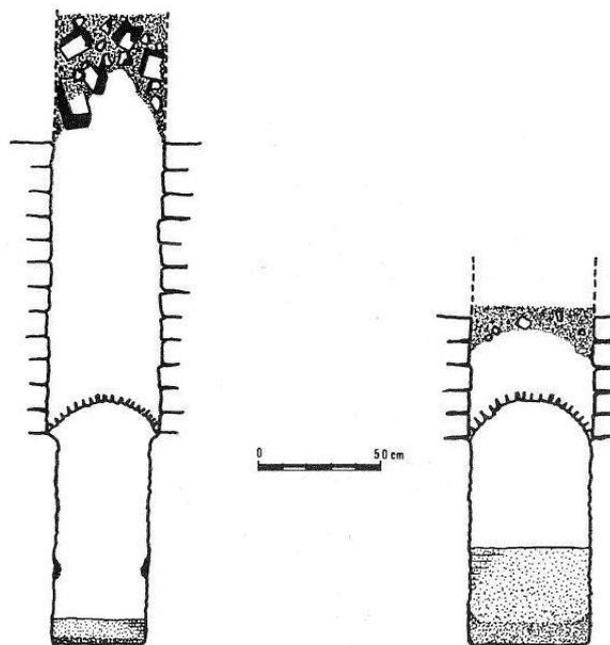
“Se comprobó que discurría prácticamente horizontal y su trazado era casi rectilíneo, así como la existencia de un registro a 25 m. de la Fuente Vieja, taponado a 2'39 m. y otro a 78 m de similares características colmatado hasta 1'30 m. A partir del segundo registro hacia el interior el espacio libre de **la galería se va reduciendo hasta unos 0'50 m, por la existencia de sedimentos que paulatinamente van aumentando el nivel hasta impedir el avance a 125 m. del inicio**, al observarse un taponamiento posiblemente producto de la colmatación de un tercer registro localizado exteriormente en las proximidades del repetidor del Conquero.” (MENDOZA y PEDROCHE, 1996: 50).

Fig. 5. Secciones de los respiraderos detectados en la galería sur (MENDOZA y PEDROCHE, 1996).

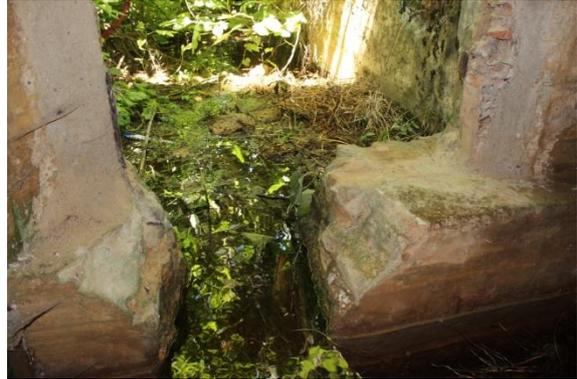
4. Rotura en el acceso a la Fuente Vieja

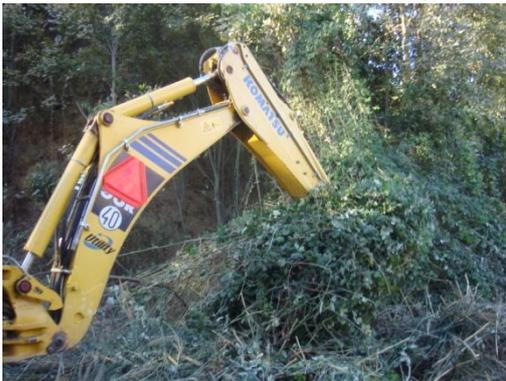
5. Retirada del zarzal por medios mecánicos

A las 8 de la mañana llega una retroexcavadora y un camión para transporte de los residuos al vertedero. El acceso se hace por la C/Arcipreste Julio Guzmán y cruzando la pista deportiva que se encuentra paralela a la C/Pérez Galdós. En cuanto la luz permite trabajar la retro comienza a acceder por el cabezo en dirección a la Fuente Vieja, avanzando de forma paralela al curso de agua que baja por la vaguada que forma el Cabezo de El Conquero en este punto, retirando la vegetación que consiste en maleza, arbustos y cañizos. A diferencia de lo que parecía a simple vista, el terreno del cabezo es prácticamente llano por lo que el movimiento de tierra necesario para que la retroexcavadora pueda trabajar bien asentada es mínimo (Fotos 5 a 7).

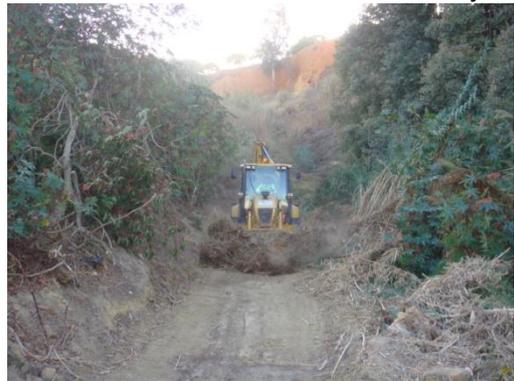
6. Apertura de acceso a la zona de Fuente Vieja por medios mecánicos

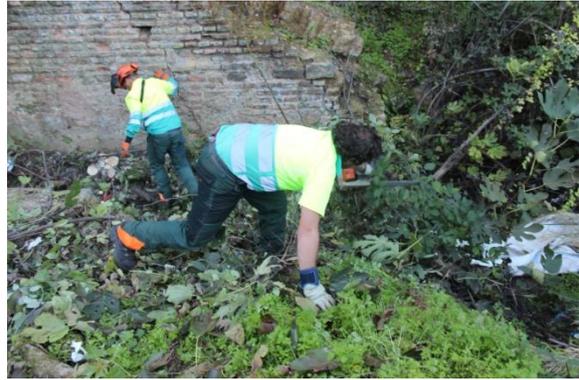
18. Tala de la higuera

Tala de la higuera que se encontraba al interior de las construcciones visibles en superficie lo que permite despejar del todo el espacio exterior de Fuente Vieja. Equipo compuesto por dos peones jardineros dotados de sierra mecánica (Fotos 18 a 21).

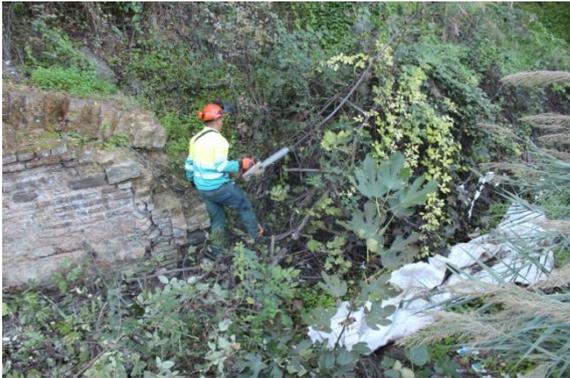
19. Tala de la higuera

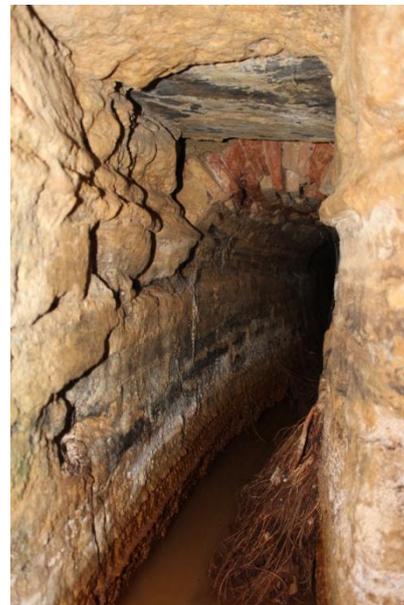
30. Interior de la galería Sur

Tareas de desbroce y limpieza por parte de los voluntarios. Fotografiado del interior de las galerías. Se aprecia un importante crecimiento de las raíces de la higuera (Foto 30).

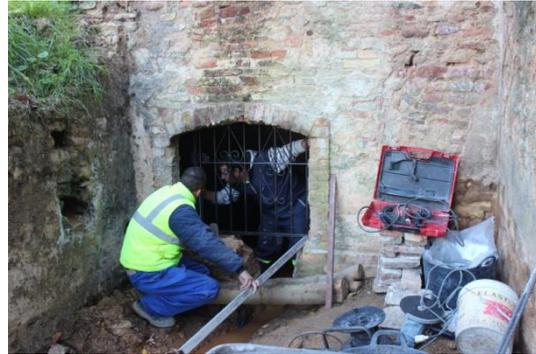
32. Colocación de la reja en el acceso

Colocación de la puerta (Fotos 31 a 35). Equipo de dos peones albañiles y arqueólogo director. Se trata de una reja metálica dotada de marco y cerradura con llave. La colocación se hace por el interior, en la cámara subterránea, y con ayuda de ladrillo, cemento, así como gavillas metálicas de refuerzo. Abre hacia el interior, de izquierda a derecha.

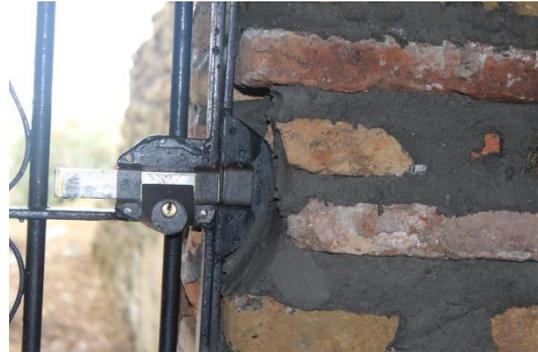
34. Cerradura al interior de la reja

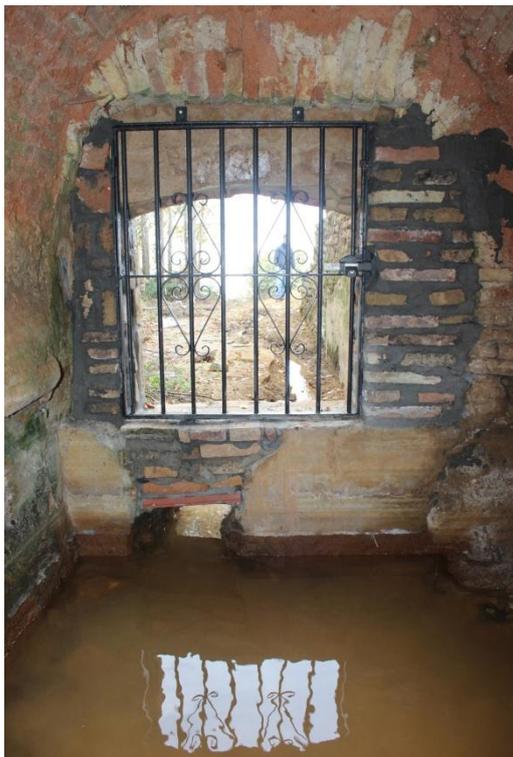
35. Aspecto de la reja desde el interior de la caja de agua.

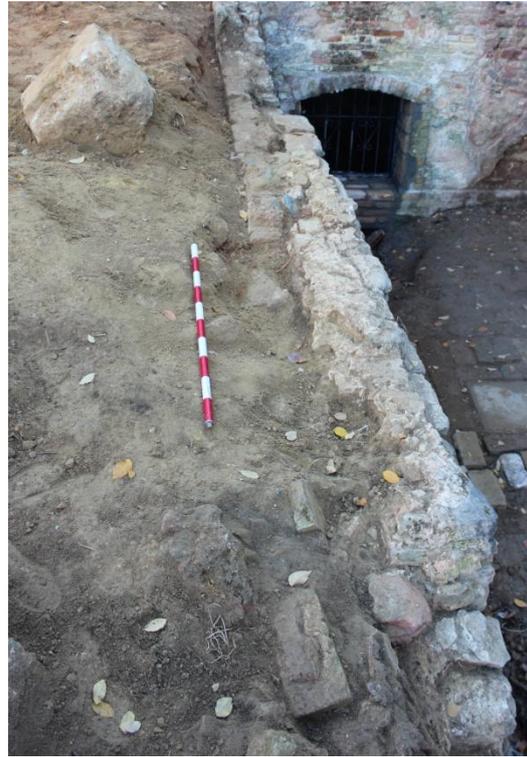
36. Sillares detectados al exterior de la fuente.

La limpieza superficial permite visualizar una serie de sillares desperdigados al norte de los muros de la fuente, en lo que parece se aprecia el derrumbe de esta construcción (Fotos 36-37).

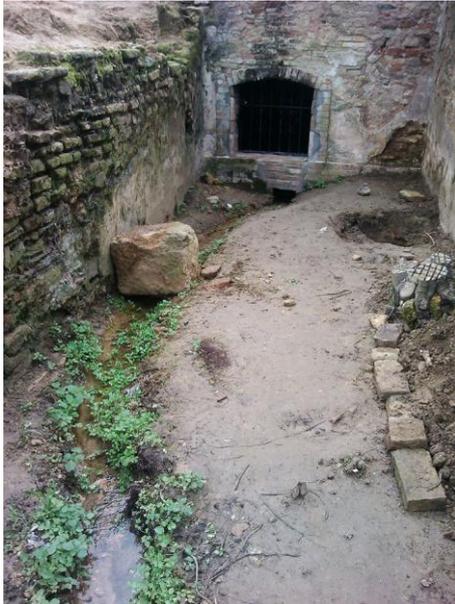
88. Sillar tirado al interior de la fuente

Tareas de desbroce y limpieza por parte de los voluntarios. Uno de los sillares ha aparecido tirado al interior de la fuente (Foto 88).

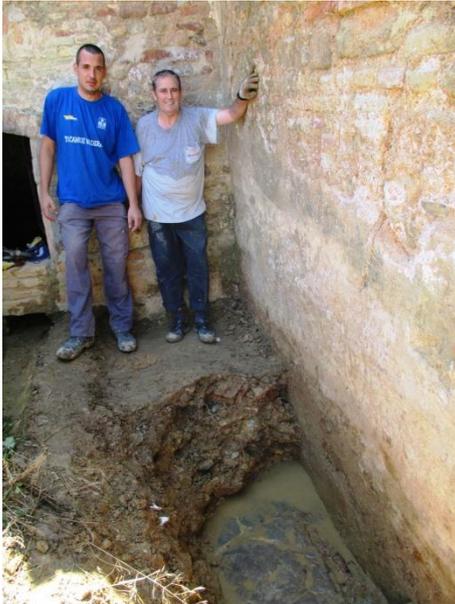
94. Hallazgo del pavimento de pizarra

Continuamos con la excavación en dirección al muro Este. El pavimento aparece completo hasta las paredes Sur y Este, en perfecto estado de conservación. A 50 cm del muro Este, presenta un reborde de 10 cm de altura y 13 de ancho (Foto 99).

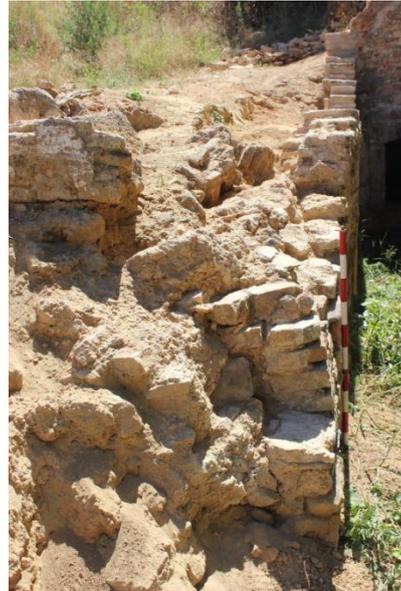
95. Muro Norte y derrumbe
